**Oggetto: Verbale di somma urgenza ai sensi dell'art. 140 del D.Lgs. 36/2023 –
Intervento di messa in sicurezza con il ripristino del grip del manto stradale,
mediante pallinatura ed irruvidimento delle aree asfaltate delle rampe in ingresso
e uscita del comprensorio ospedaliero, al civico 65/1 di via dell' Istria.**

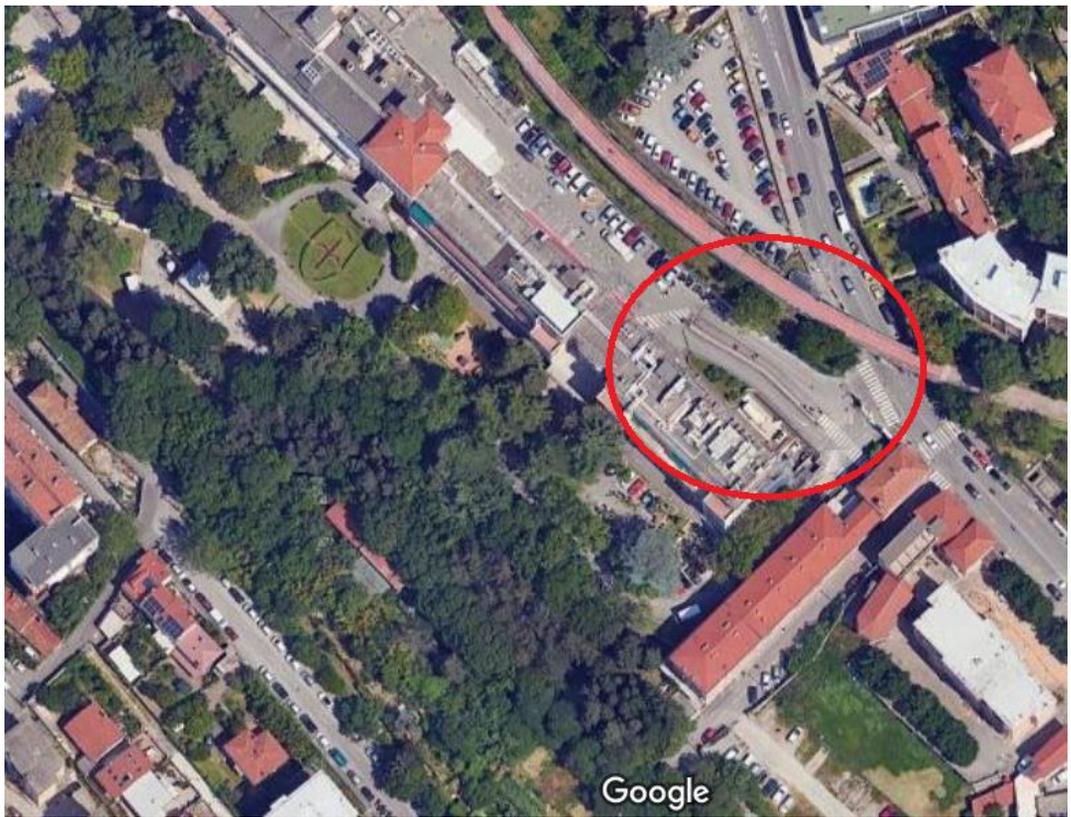
Immagine aerea - individuazione area di intervento

- l'area presenta una superficie poco scabra causa gli inerti del conglomerato bituminoso del manto stradale ormai arrotondati in superficie dall'usura provocata dal transito dei mezzi;
- la stessa, essendo in lieve pendenza, a superficie bagnata, risulta scivolosa;

è stata contattata per la necessaria messa in sicurezza mediante intervento di irruvidimento, con il ripristino del grip del manto stradale mediante pallinatura la Ditta ECOTEP S.R.L., P.Iva: 03434860965, Via Paolo Borsellino, 3 - 26843 Castelnuovo Bocca d'Adda (Lodi), che si è resa disponibile ad intervenire in tempi congrui per risolvere l'emergenza.
